UNIVERSIDAD POLITÉCNICA DE CATALUÑA

Análisis y gestión del riesgo sísmico de edificios y sistemas esenciales

Anexo G: base de datos de los edificios de importancia especial del Valle de Aran

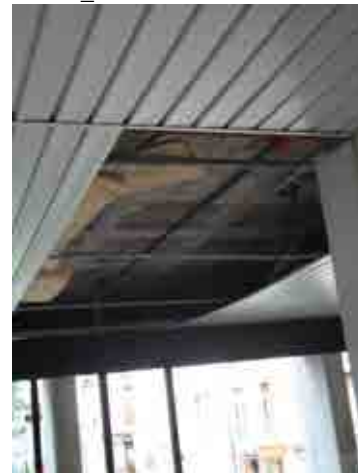
Foto 2_1-6 Tipo de forjado del hospital

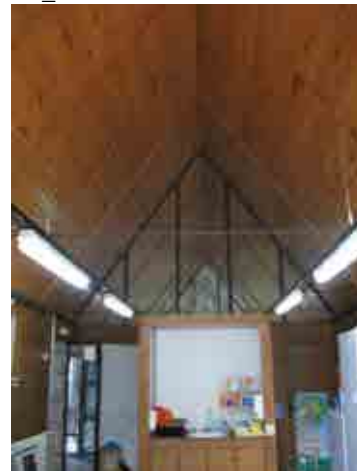
Foto 9_2-1 Salones de la ampliación

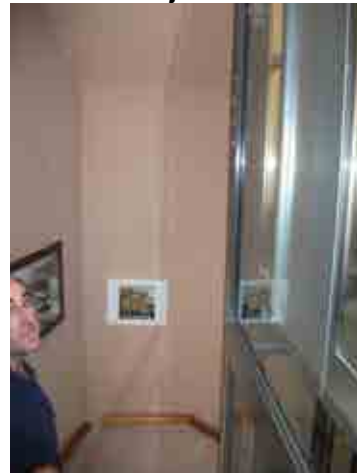
No se identificaron pilares. Dada la fecha de construcción, se considera que este edificio está estructurado en muros de carga de piedra y forjados de madera (M1.2). Por las Fotos 14_1-14 y 14_1-15 parece que el edificio ha tenido remodelaciones en los forjados. En las reformas debe encontrarse la adición de elementos para el funcionamiento del elevador.

Foto 14_1-16 Ascensor

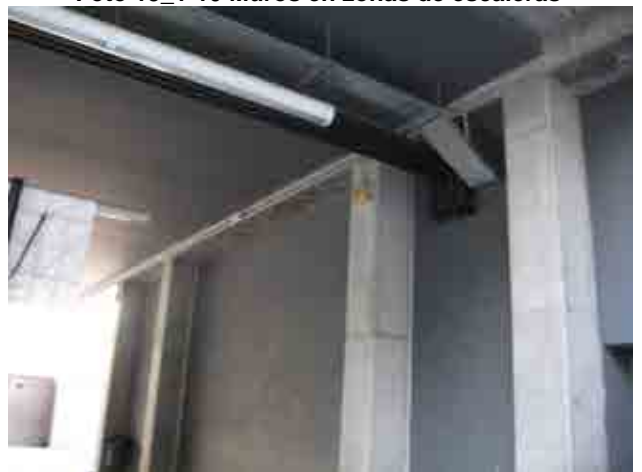
Estructura de pilares y vigas de hormigón armado. Forjados de hormigón armado. La planta baja (patio) es más elevada que las restantes (ver Fotos 15_1-12, 15_1-13, 15_1-14). Los muros divisorios son livianos, lo cual no favorecer el desarrollo de columnas cortas. En la zona del patio se observan grietas en las conexiones entre columnas, pilares y muros, lo que muestra falta de anclaje (ver Foto 15_1-16)

Foto 15_1-12 Distribución de pilares

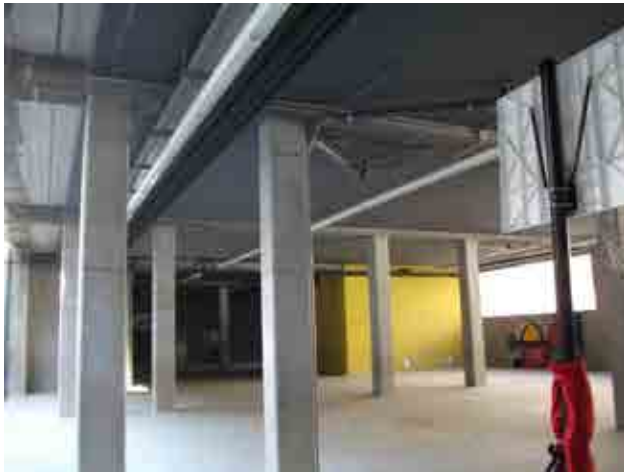
Foto 15_1-13 Distribución de pilares

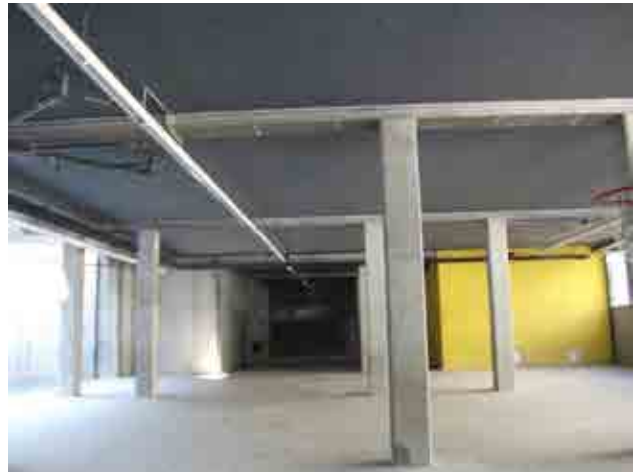
Foto 15_1-14 Distribución de pilares

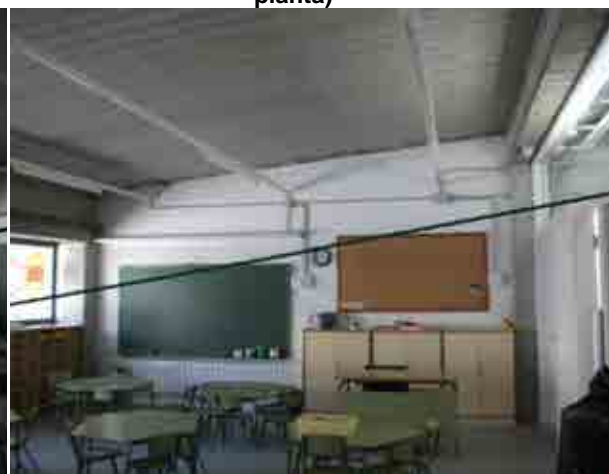
Foto 15_1-31 Distribución de pilares en salones - posibilidad de columna corta

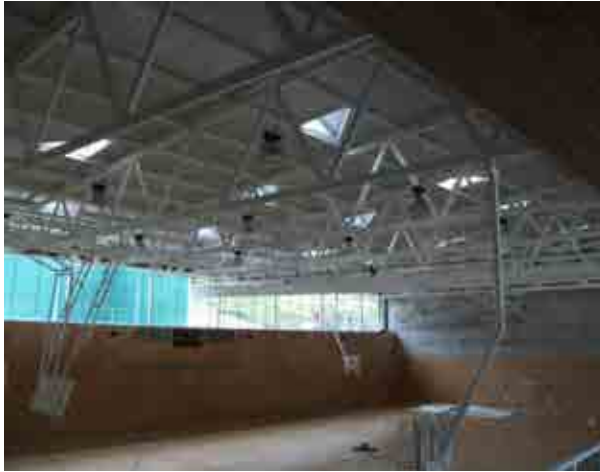
Foto 17_1-1 Cerchas

Pilares metálicos distanciados cada 5 metros aproximadamente. El techo está soportado por cerchas metálicas. (Ver fotos 17_1-1, 17_1-2, 17_1-3). Se encuentran muros de hormigón (Ver Foto 17_1-3). Las gradas reposan sobre forjados de hormigón, los cuales se apoyan en muros de hormigón (ver Foto 17_1-9)

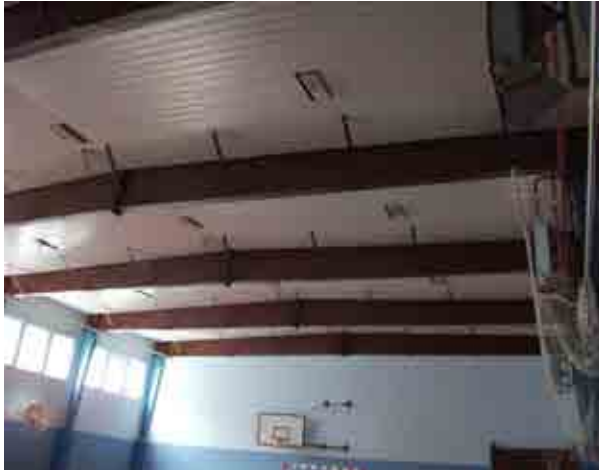
Pilares metálicos distanciados cada 4 metros aproximadamente (Ver Foto 24_1-8 y 24_1-9). El techo está soportado por vigas metálicas de sección acartelada (Ver fotos 24_1-7). Entre los pilares se encuentran paredes de mampostería no reforzada (ver foto 24_1-2)

Foto 24_1-7 Vigas metálicas

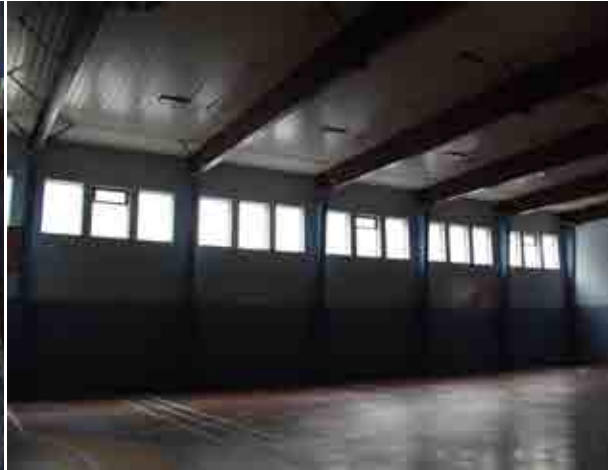
Foto 24_1-8 Distribución de pilares metálicos

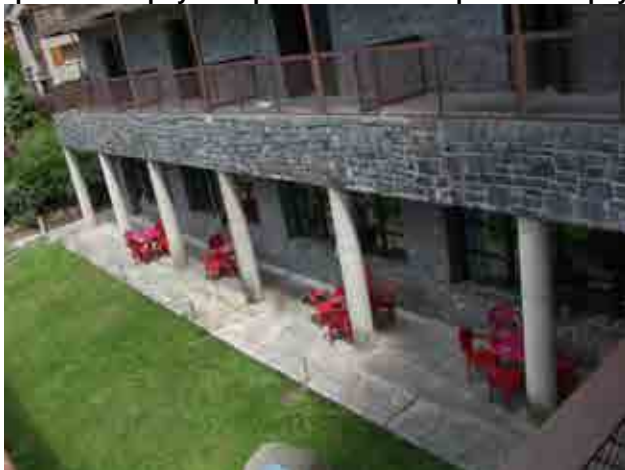
Foto 25_1-23 Detalle de fisuras en los pilares de apoyo del pasillo

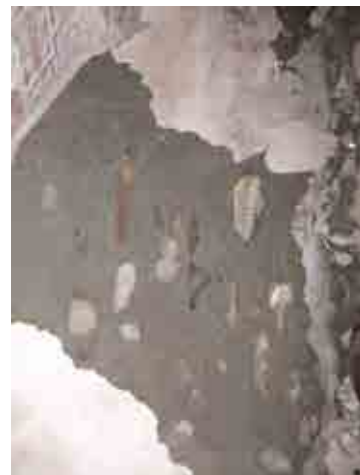
Foto 28_1-22 Materiales de los muros

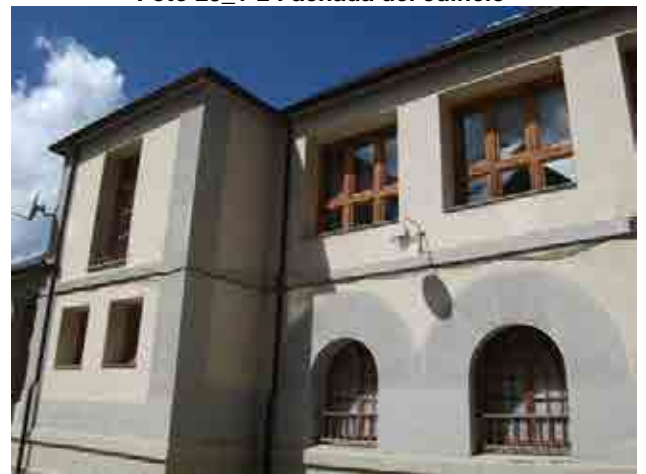
Foto 29_1-4 Distribución de pilares

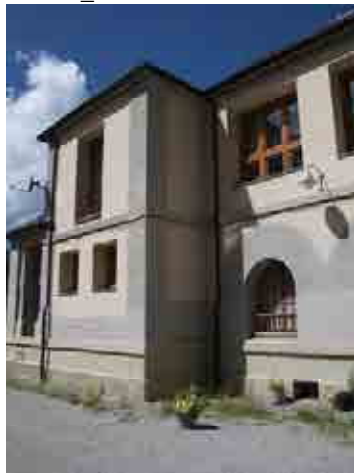
Foto 29_1-5 Distribución de pilares

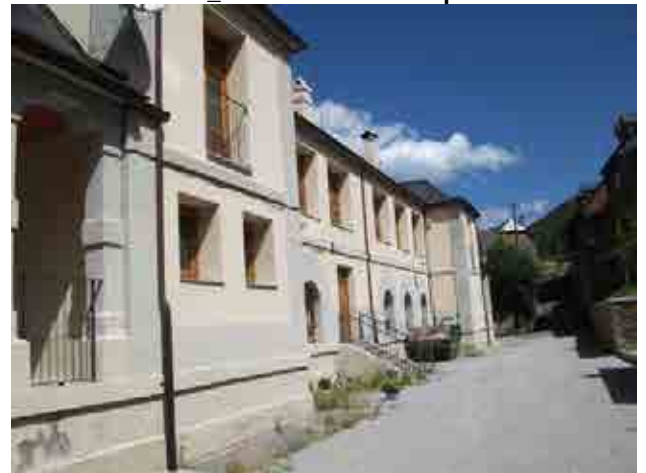
Foto 29_1-6 Distribución de pilares

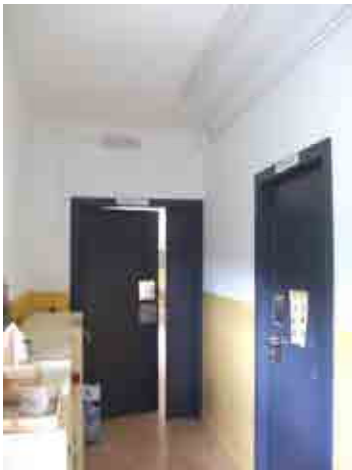
Foto 29_1-10 Inspección de la tabiquería de mampostería

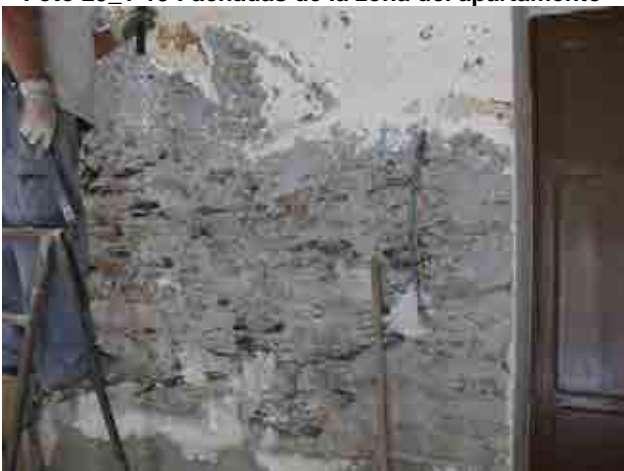
Foto 29_1-14 Columnas de planta baja

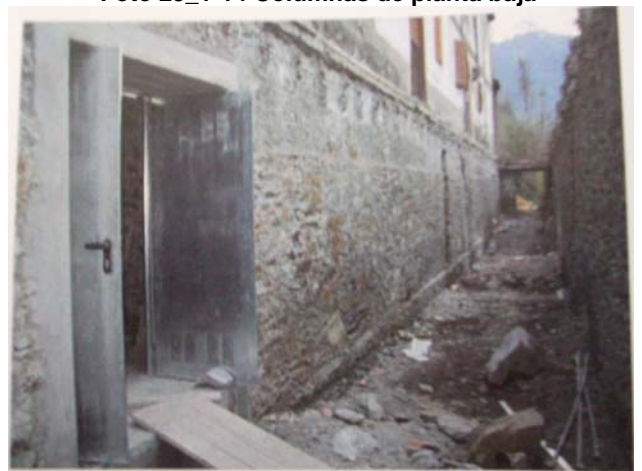
Foto 29_1-15 Muros exteriores

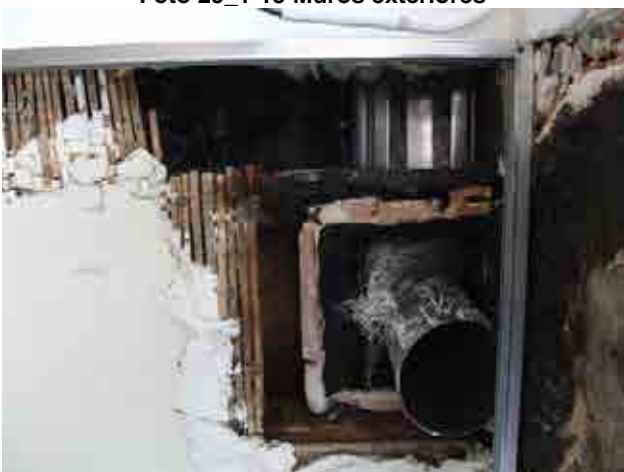
Foto 29_1-16 Muros exteriores

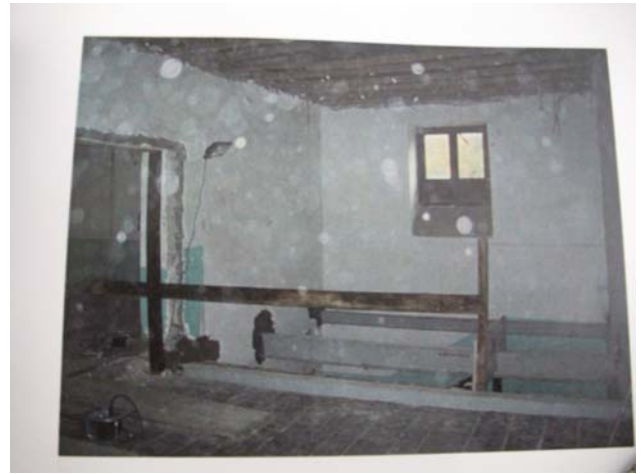
Foto 29_1-19 Inspección de forjados segunda planta

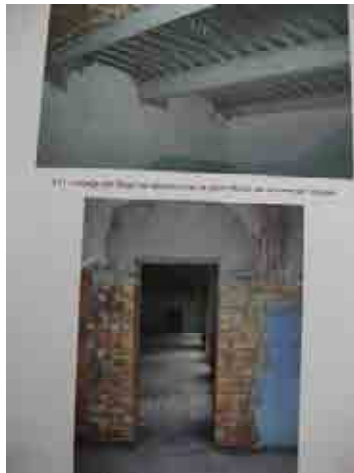
Foto 29_1-20 Tabiquería del área de habitaciones

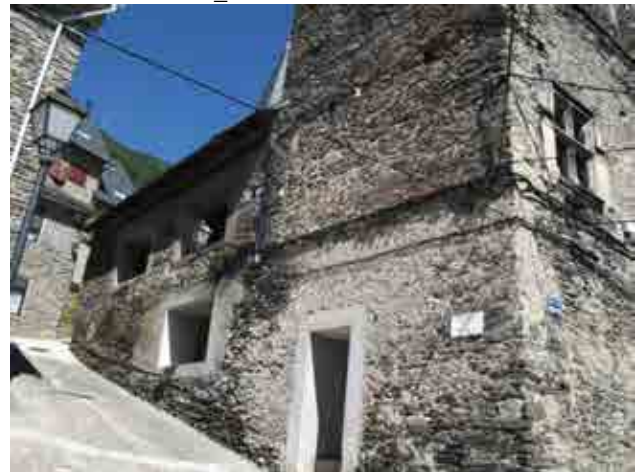
Foto 30_1-16 Fachada del edificio

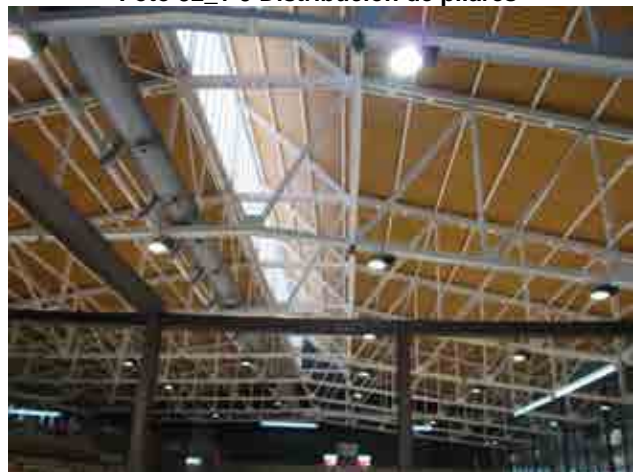
En la planta baja del edificio se encuentran pilares circulares distribuidos cada 6 m (ver Foto 32_1-9). La pista de hielo se encuentra sobre un forjado reticular (ver Foto 32_1-7). Las paredes de la pista de hielo están construidas en mampostería. Los pilares y vigas de hormigón armado reciben las cargas de la pista de hielo y piscina. La estructura de estas áreas es de pilares y cerchas metálicas (ver Foto 32_1-11).

Foto 32_1-11 Estructura metálica

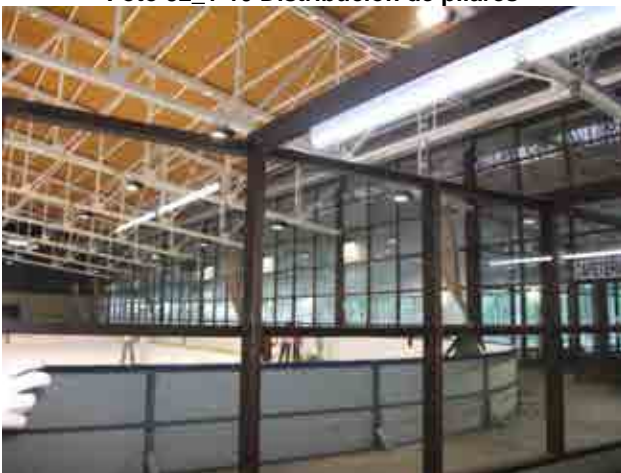
Foto 32_1-12 Estructura metálica

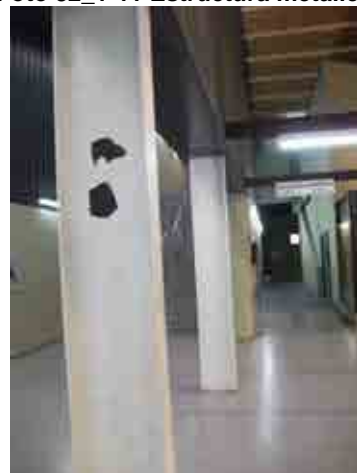
Foto 32_1-13 Pilares metálicos

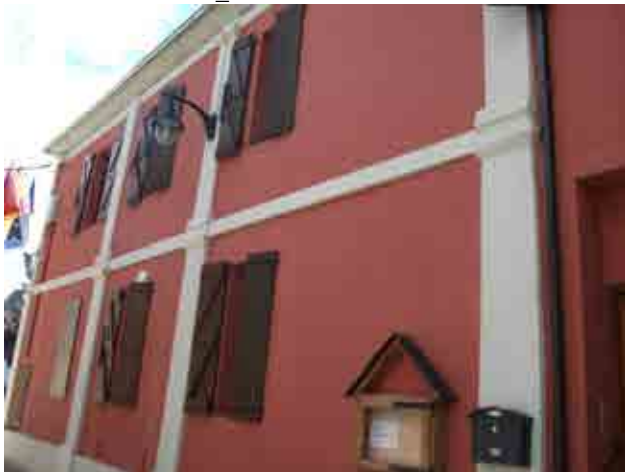
Foto 33_1-3 Fachada del edificio

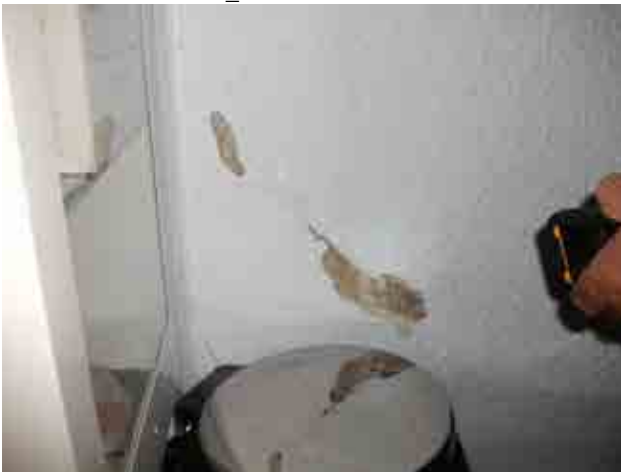
Foto 33_1-9 Vista de materiales de muros

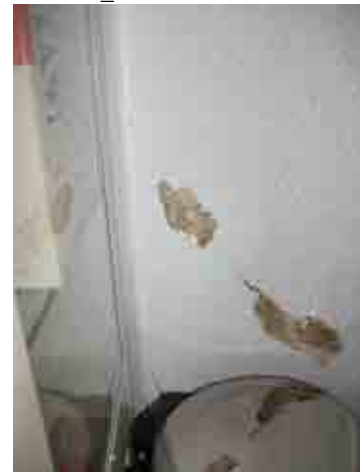
Foto 33_1-10 Vista de materiales de muros

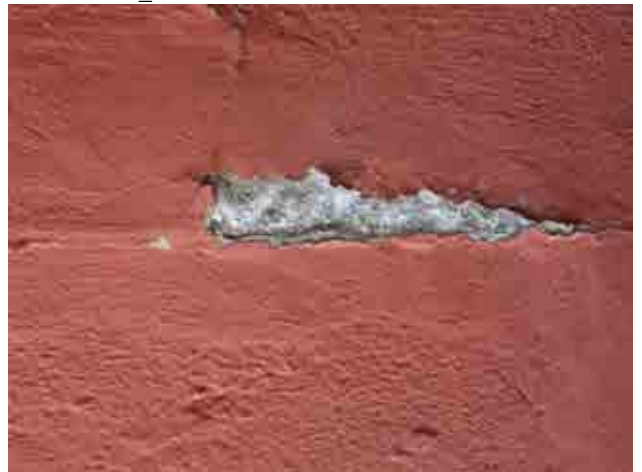
Foto 33_1-16 Muros exteriores

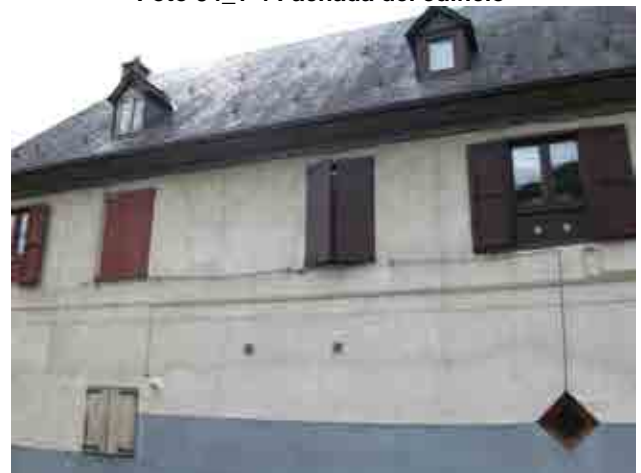
Foto 34_1-6 fachada del edificio

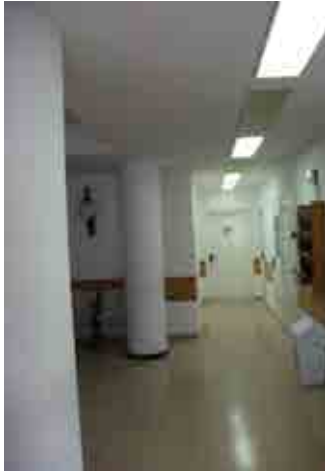
Edificio de dos plantas. Se encontraron pilares en la primera planta; no se pudo revisar su continuidad en la planta superior. Dado que no se evidencia un patrón de pilares y los muros exteriores son sólidos, el edificio se considera de muros de mampostería. El forjado no fue verificado debido al recubrimiento del techo.

Foto 34_1-7 Pilares

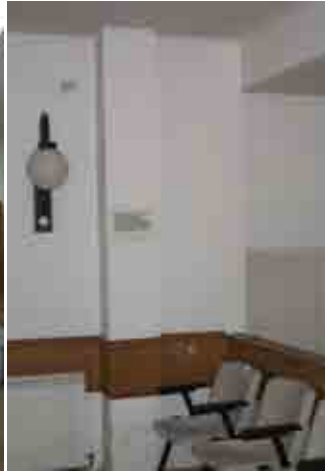
Foto 34_1-8 Pilares

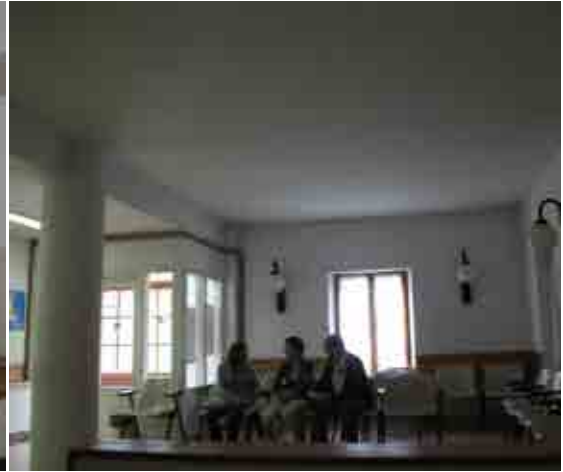
Foto 34_1-9 Pilares

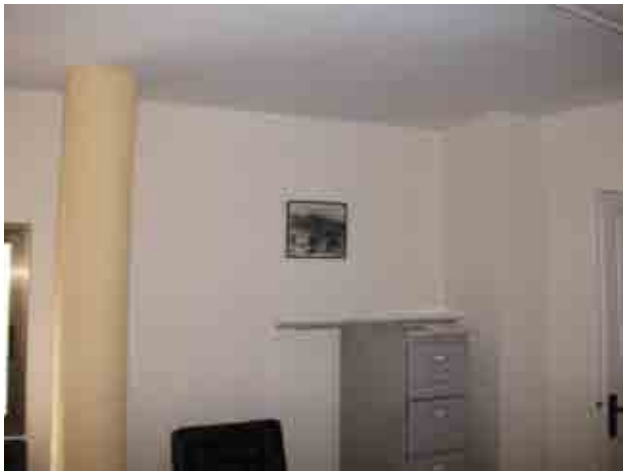
Foto 34_1-10 Pilares

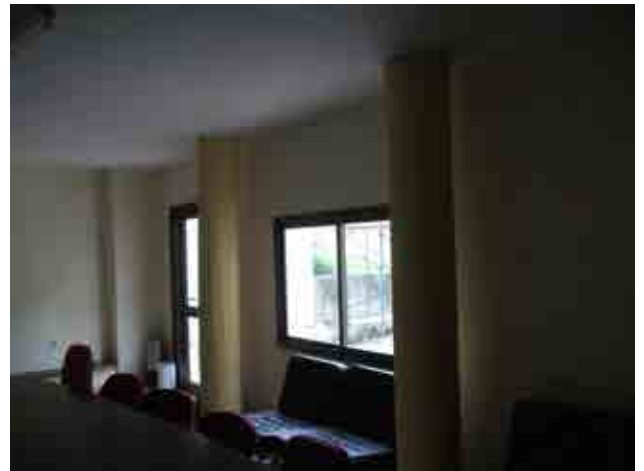
Foto 34_1-11 Pilares del salón

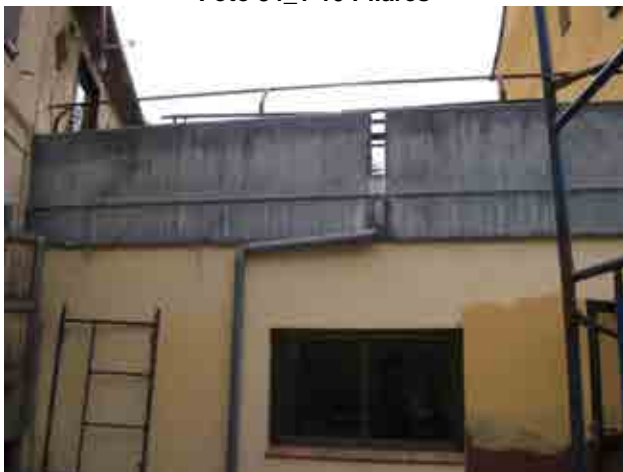
Foto 34_1-12 Vista (externa) del salón

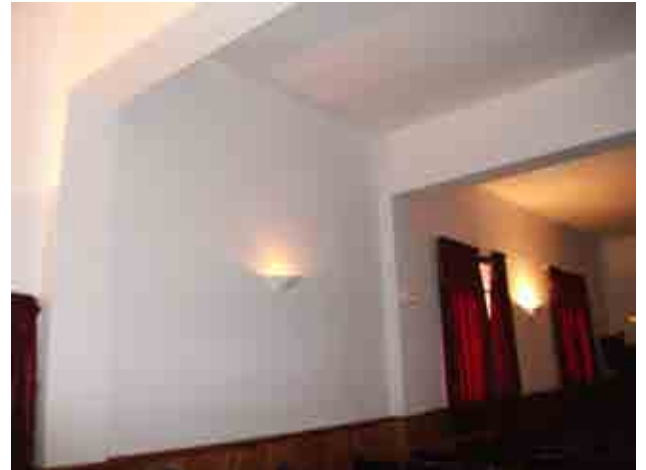
Se identificaron pilares y vigas de hormigón armado. Los forjados de la primera planta son de bóvedas de mampostería. En la segunda planta, los forjados son en madera.

Foto 35_1-4 Detalle de pilares y jácenas
